# Ökobau und Brandschutz

**Das Thema Energieeinsparung/Wärmschutz ist heute ein bestimmender Faktor im Hochbau und insbesondere im Wohnbau mit Niedrigenergie- und Passivhäusern geworden. Der vorbeugende und der abwehrende Brandschutz stehen damit vor neuen Herausforderungen.**

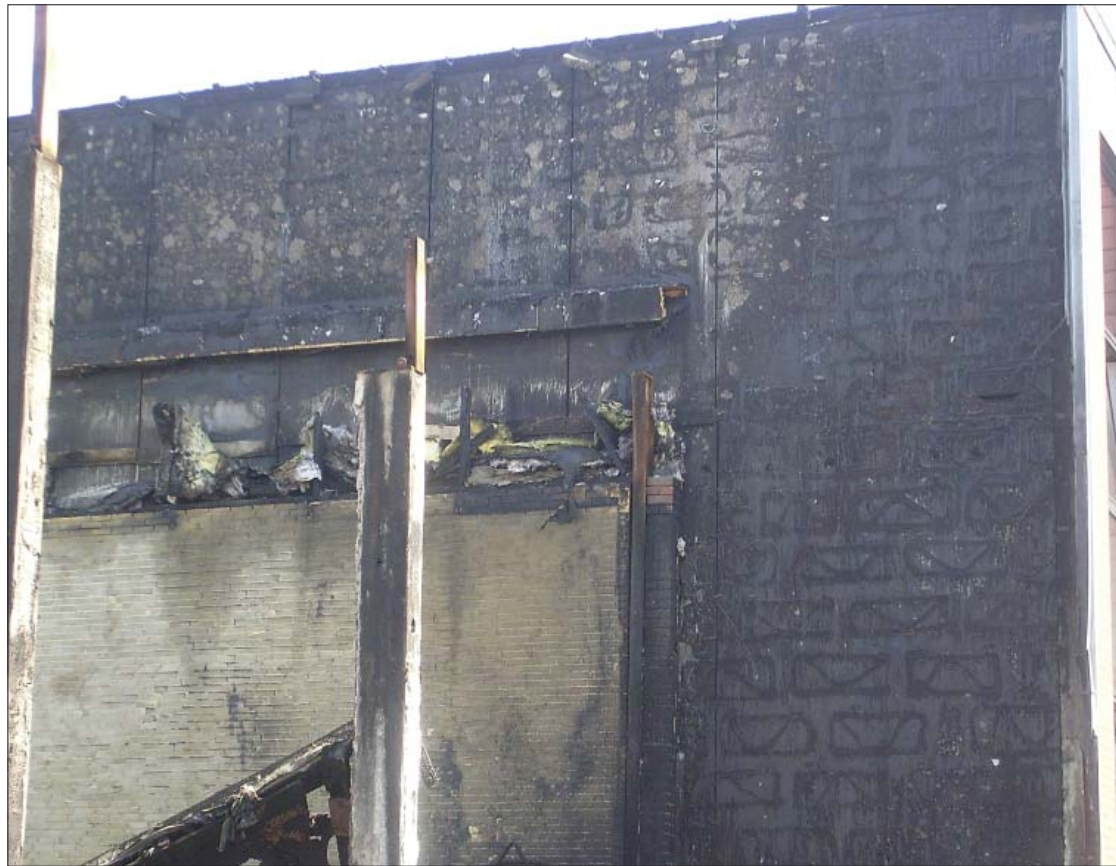
**Rasant:** In nur 35 s stand diese Fasadendämmung in Vollbrand und der Flammenüberschlag auf das Dach erfolgte. Trotz Riegelstellung konnte die Feuerwehr den Flammenüberschlag verbunden mit der Brandausbreitung über das Dach in das Gebäude nicht verhindern. Deutlich erkennbar die „Klebe“-Wülste – trotz richtiger „Verklebung“ kam es zu dem rasanten Abbrand.

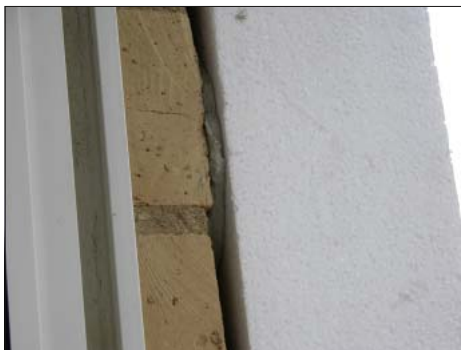
**Mangel 1:** Die Kleberwülste müssen ca. 5 cm breit und in Wulstmitte mindestens 10 mm dick sein. Der Achsabstand darf 10 cm nicht überschreiten. In der Praxis werden oft keine „Wülste“, sondern nur „Kleckse“ aufgebracht.

In der Verarbeitungsanweisung des Herstellers heißt es: „Bei teilflächigem Auftragen muss der Klebemörtel so auf die Wand gespritzt werden, dass mindestens 50 % der Fläche durch Mörtelstreifen bedeckt sind. Die Kleberwülste müssen ca. 5 cm breit und in Wulstmitte mindestens 10 mm dick sein; der Achsabstand darf 10 cm nicht überschreiten“. In der Praxis werden jedoch keine „Wülste“, sondern nur „Kleckse“ aufgebracht (siehe Foto).

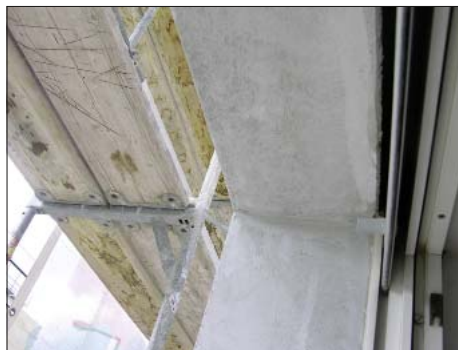
**Mangel 2:** Über den Fenstern, Balkontüren u. ä. müssen Stürze (A1) in die Dämmung eingesetzt werden. Dies wird oft unterlassen.

Oder über den Fenstern, Balkontüren u. ä. müssen Stürze (A1) in die Dämmung eingesetzt werden. Dies wird oft unterlassen (siehe Foto).

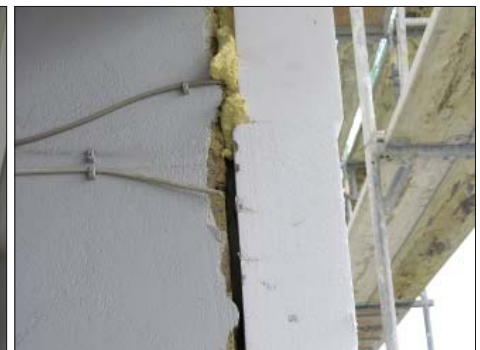
**Mangel 3:** Verkleben einer Fassade mit PUR-Schaum, die elektrischen Leitungen liegen ungeschützt hinter der Polystyrol-Dämmung.
